嵩县金牛有限责任公司店房矿区  
小麦沟排土场项目  
竣工环境保护验收调查报告

建设单位：嵩县金牛有限责任公司

编制单位：洛阳市永青环保工程有限公司

二〇二一年八月

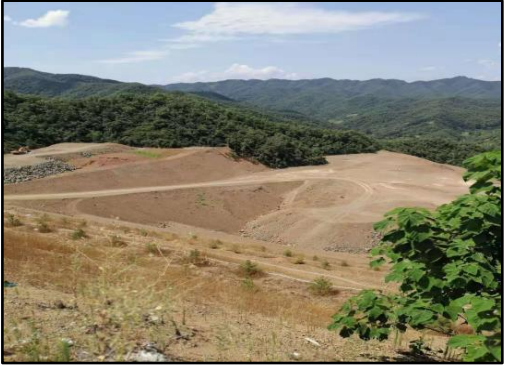
| 项目组成 | 项目名称 | 环评内容 | 工程实际建设内容 | 备注 | 现状照片图 |
|---|---|---|---|---|---|
| 主体工程 | 排土场 | 占地面积 152875.75m <sup>2</sup> ，设计排土场最低堆置标高+580m，最高堆置标高为+740m，设计排土场堆存高度160m，排土场设计容积 511.93 万 m <sup>3</sup> ，有效容积 281.17 万 m <sup>3</sup> ，设计三个台阶排土，先后在+680m、+710m 台阶、+740m 台阶进行排土。 | 占地面积 152875.75m <sup>2</sup> ，设计排土场最低堆置标高+580m，最高堆置标高为+740m，设计排土场堆存高度160m，排土场设计容积 511.93 万 m <sup>3</sup> ，有效容积 281.17 万 m <sup>3</sup> ，设计三个台阶排土，先后在+680m、+710m 台阶、+740m 台阶进行排土。目前已堆存废石 3 万 m <sup>3</sup> 。 | 与环评一致 | |

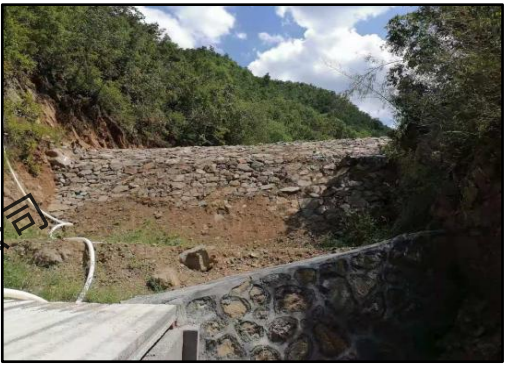
| 项目组成 | 项目名称 | 环评内容 | 工程实际建设内容 | 备注 | 现状照片图 |
|---|---|---|---|---|---|
| | 拦挡坝 | 排土场西 184m 处+560m 标高设置拦挡坝，为干垒石透水坝，底部采用大于 500mm 直径的废石垒砌。中心部位地面上墙高 5.0m，顶宽 3.0m，坡比 1: 2，长 40m，工程量 952.57m <sup>3</sup> 。 | 排土场西 184m 处+560m 标高设置拦挡坝，为干垒石透水坝，底部采用大于 500mm 直径的废石垒砌。中心部位地面上墙高 5.0m，顶宽 3.0m，坡比 1: 2，长 40m，工程量 952.57m <sup>3</sup> 。 | 与环评一致 | |

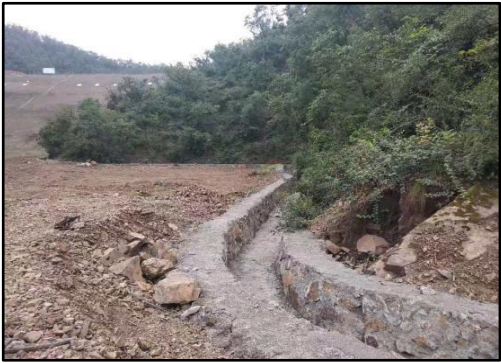
| 截排水系统 | 截水沟 | 排土场四周修筑截水沟，长度 1730m。截水沟采用矩形断面，毛断面宽 1400mm。采用浆砌块石护面，水泥抹面，厚度 200mm。净断面：深 500mm，宽 1000mm，坡度 2%。 | 排土场四周修筑截水沟，长度 1730m。截水沟采用矩形断面，毛断面宽 1400mm。采用浆砌块石护面，水泥抹面，厚度 200mm。净断面：深 500mm，宽 1000mm，坡度 2%。 | 与环评一致 | |

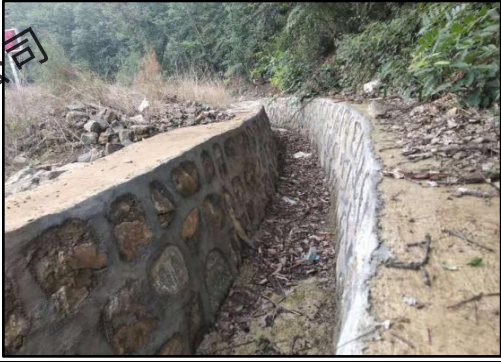
| | 排洪渠 | 排土场设置排洪渠 185m，与截水沟、场内坡面排水系统连接，采用矩形断面，毛断面宽 1400mm。采用浆砌块石护面，水泥抹面，厚度 200mm。净断面：深 500mm，宽 1000mm，坡度 2%。 | 排土场设置排洪渠 185m，与截水沟、场内坡面排水系统连接，采用矩形断面，毛断面宽 1400mm。采用浆砌块石护面，水泥抹面，厚度 200mm。净断面：深 500mm，宽 1000mm，坡度 2%。 | 与环评一致 | |

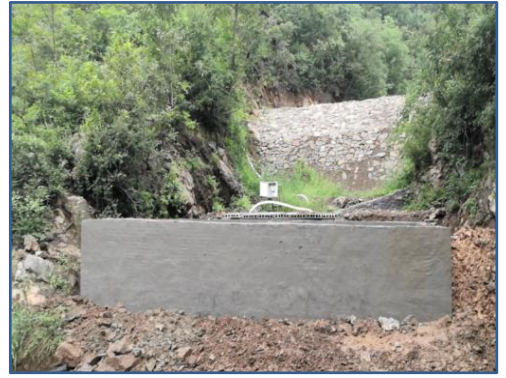
| | 场内沟底排渗 | 排土场沟底设置淋溶水（渗水）排渗系统，与沉淀池连接。 | 排土场沟底设置淋溶水（渗水）排渗系统，渗水通过沟底流到拦挡透水坝下面收集池。 | 与环评一致 | |

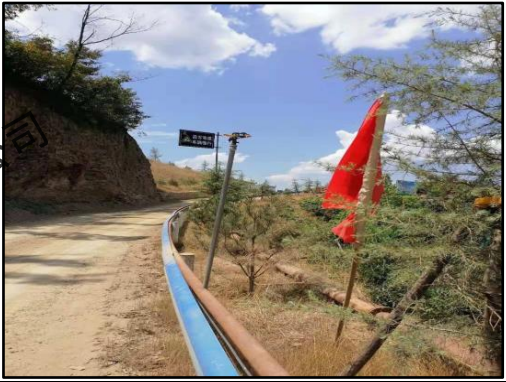
| 公辅工程 | 运输系统 | 运输车辆为自卸汽车；运输道路布置在排土场东北部，道路等级为三级，为单车道，泥结碎石路面，路面宽 4.0—7.0m，泥结碎石路面，纵坡 3.0%—9.0%，运输道路 1207m。 | 运输车辆为自卸汽车；运输道路布置在排土场东北部，道路等级为三级，为单车道，泥结碎石路面，路面宽 4.0—7.0m，泥结碎石路面，纵坡 3.0%—9.0%，运输道路 1207m。 | 与环评一致 | |

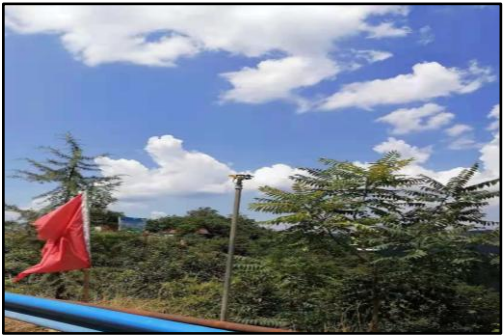
| 环<br>保<br>工<br>程 | 废气治理<br>措施 | 排土场扬尘采用五套喷雾洒水装置降尘。 | 排土场设置 4000m 输水管线，排土场及运输道路设置 800 个洒水喷头，倾倒废石处设置移动雾炮机，可有效减少粉尘排放。 | 较环评<br>优化 | |

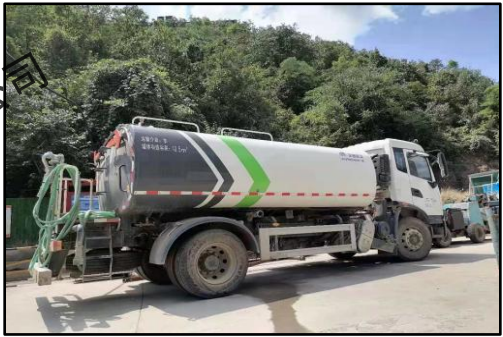
| | | 汽车运输道路扬尘，采取洒水车定时洒水防尘的方法抑制。 | 项目区设置了一辆洒水车，汽车运输道路扬尘，采取洒水车定时洒水防尘的方法抑制。 | 与环评<br>一致 | |

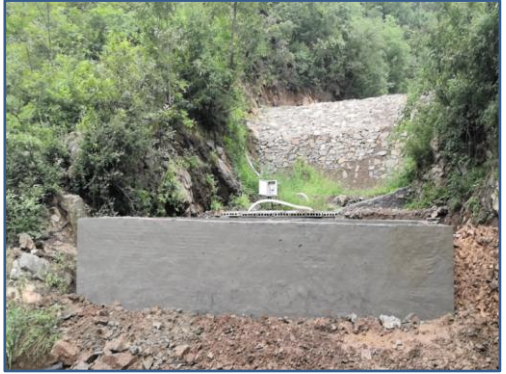
| | 废水治理措施 | 设置沉淀池 125m <sup>3</sup> ，回水管线等设施。 | 排土场坡脚以下 5m 处设置 2 座沉淀池，一座 125m <sup>3</sup> ，另一座 117m <sup>3</sup> ，总容积 242m <sup>3</sup> ，并设置回水管线等设施。 | 较环评优化 | |

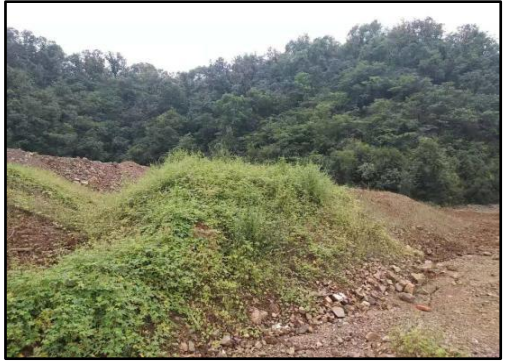
| | 固体废物治理措施 | 施工建设过程中清理表土运送至店房矿区表土场堆存，作为排土场复垦用土。表土单独存封存，设临时覆盖、挡设施。 | 表土堆存位置发生变化，表土实际堆存于项目排土场标高+740m 台阶上，表土单独存封存，进行种草绿化。待下面台阶形成后用于平台覆土绿化。 | 与环评基本一致 | |

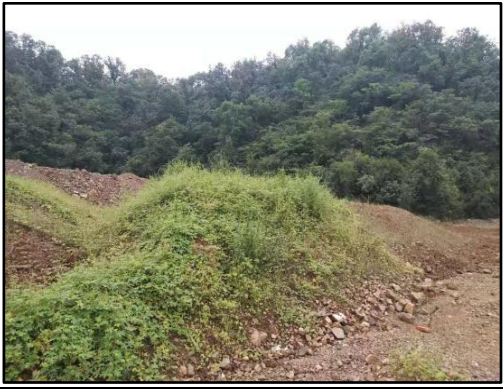
| | 生态保护措施 | 店房矿区表土场设置土袋挡墙、覆盖彩条布、种草绿化等措施。 | 表土堆存位置发生变化，表土实际堆存于项目排土场标高+740m台阶上面，表土堆存封存，进行种草绿化。待下面台阶形成后用于平台覆土绿化。 | 与环评一致 | |

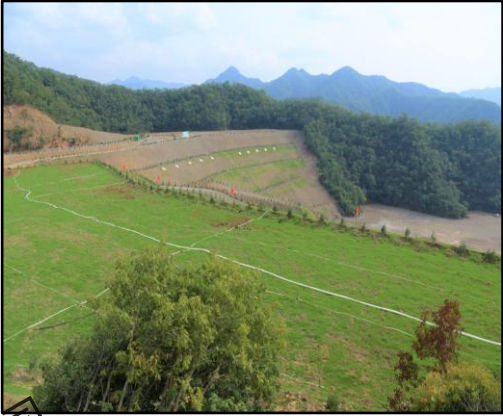
| | | 砂状建筑材料等周边设装土编织袋；场地周边截排水沟附近扰动区域进行绿化，种植刺槐、侧柏或撒播草籽，绿化面积总计约 600m <sup>2</sup> 。 | 场地周边截排水沟附近扰动区域进行绿化，种植刺槐、侧柏或撒播草籽，绿化面积总计约 600m <sup>2</sup> 。但是，由于今年上半年雨水少，较干旱，加上管理不力，导致种植的绿化植被大部分致死。 | 建议加强绿化管理，重新进行植被绿化 | |
