洛阳市闽元置业有限公司公园檀悦项目
土壤污染状况调查报告
(第一阶段)

编制单位：洛阳市永青环保工程有限公司

2022 年 8 月

项目名称：洛阳市闽元置业有限公司公园檀悦项目地块土壤
污染状况调查报告（第一阶段）

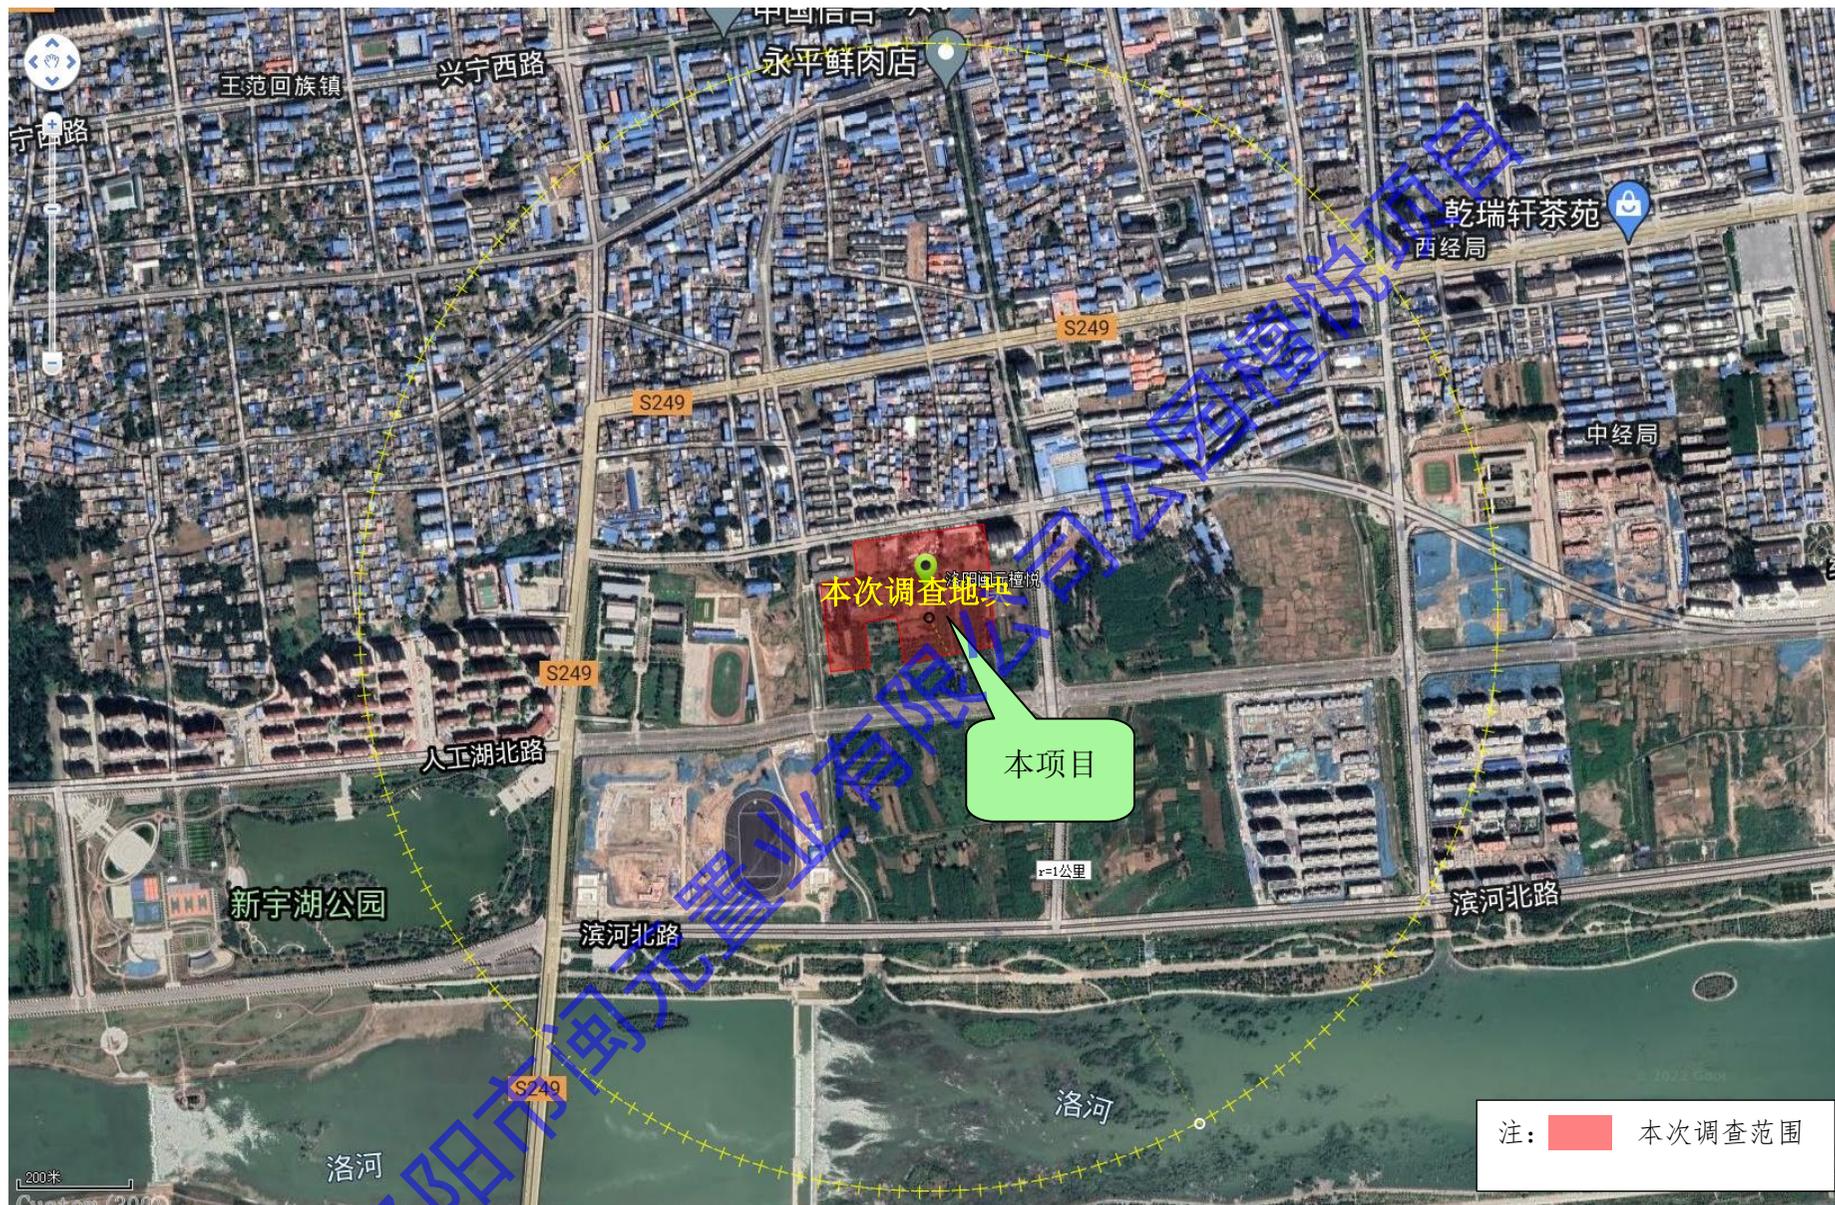
图 2-3 地块调查范围图

府邸小区；南侧为空地及正在施工的公共停车场；北侧为福宁大道，隔路为福宁小区。本次针对该地块范围内及地块周边 1000m 范围进行调查。调查地块位置见图 2-1，勘测定界图见图 2-2，调查范围见图 2-3，拐点坐标见表 2-1。

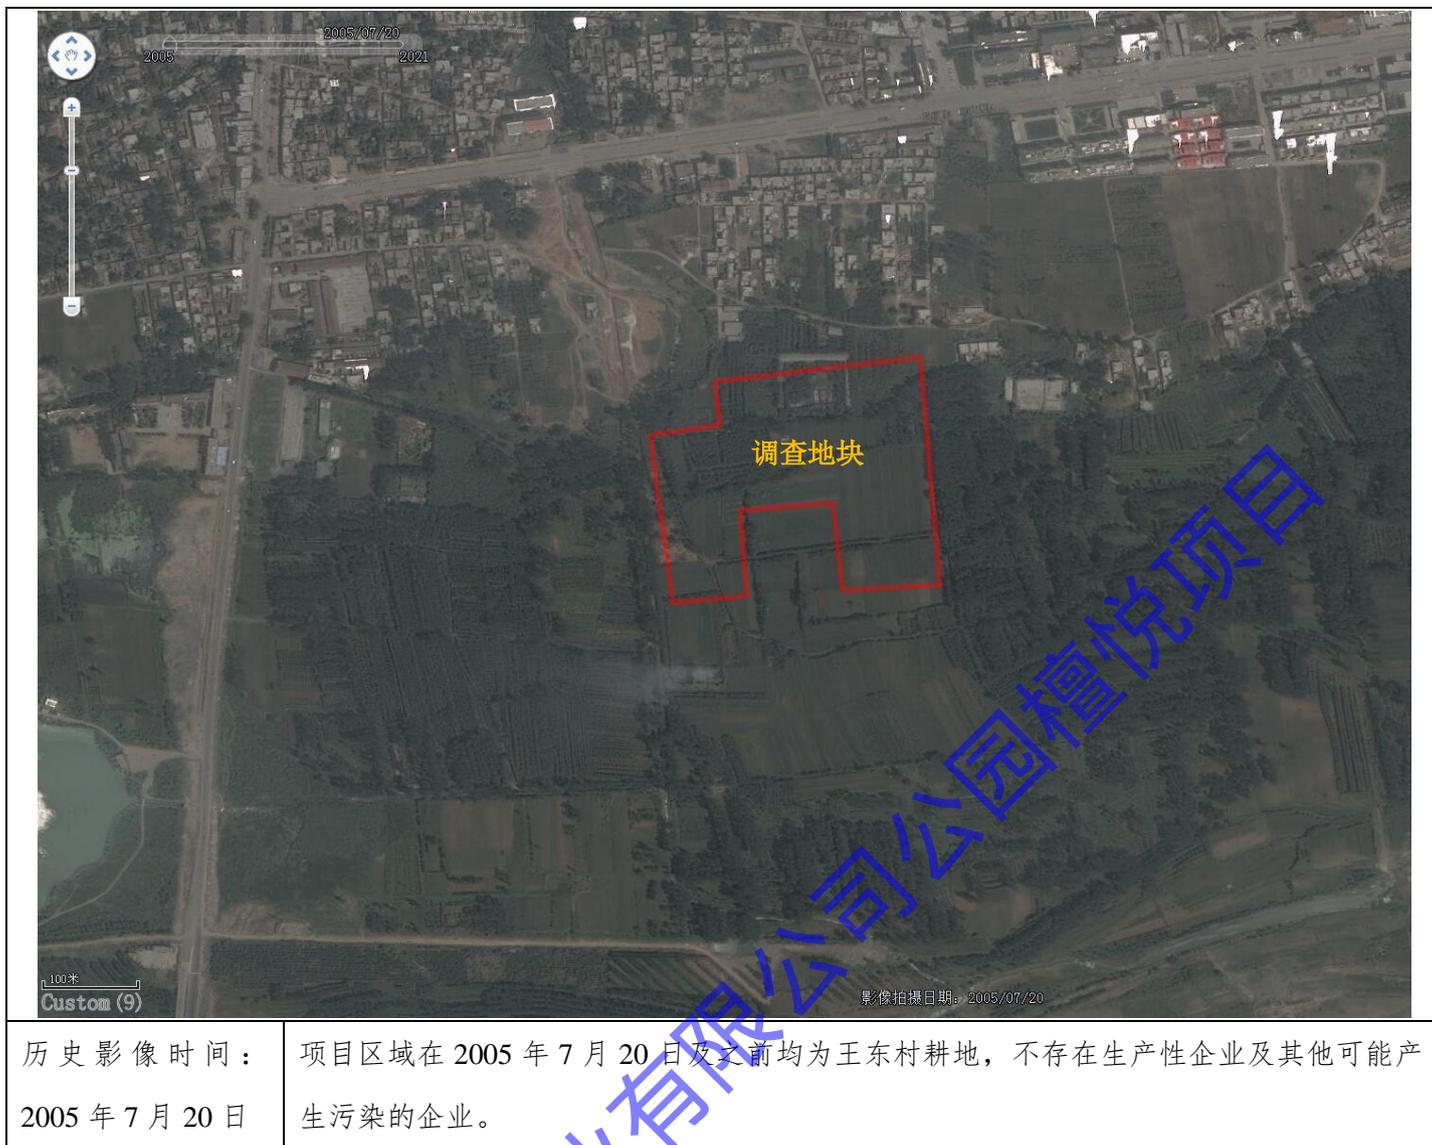
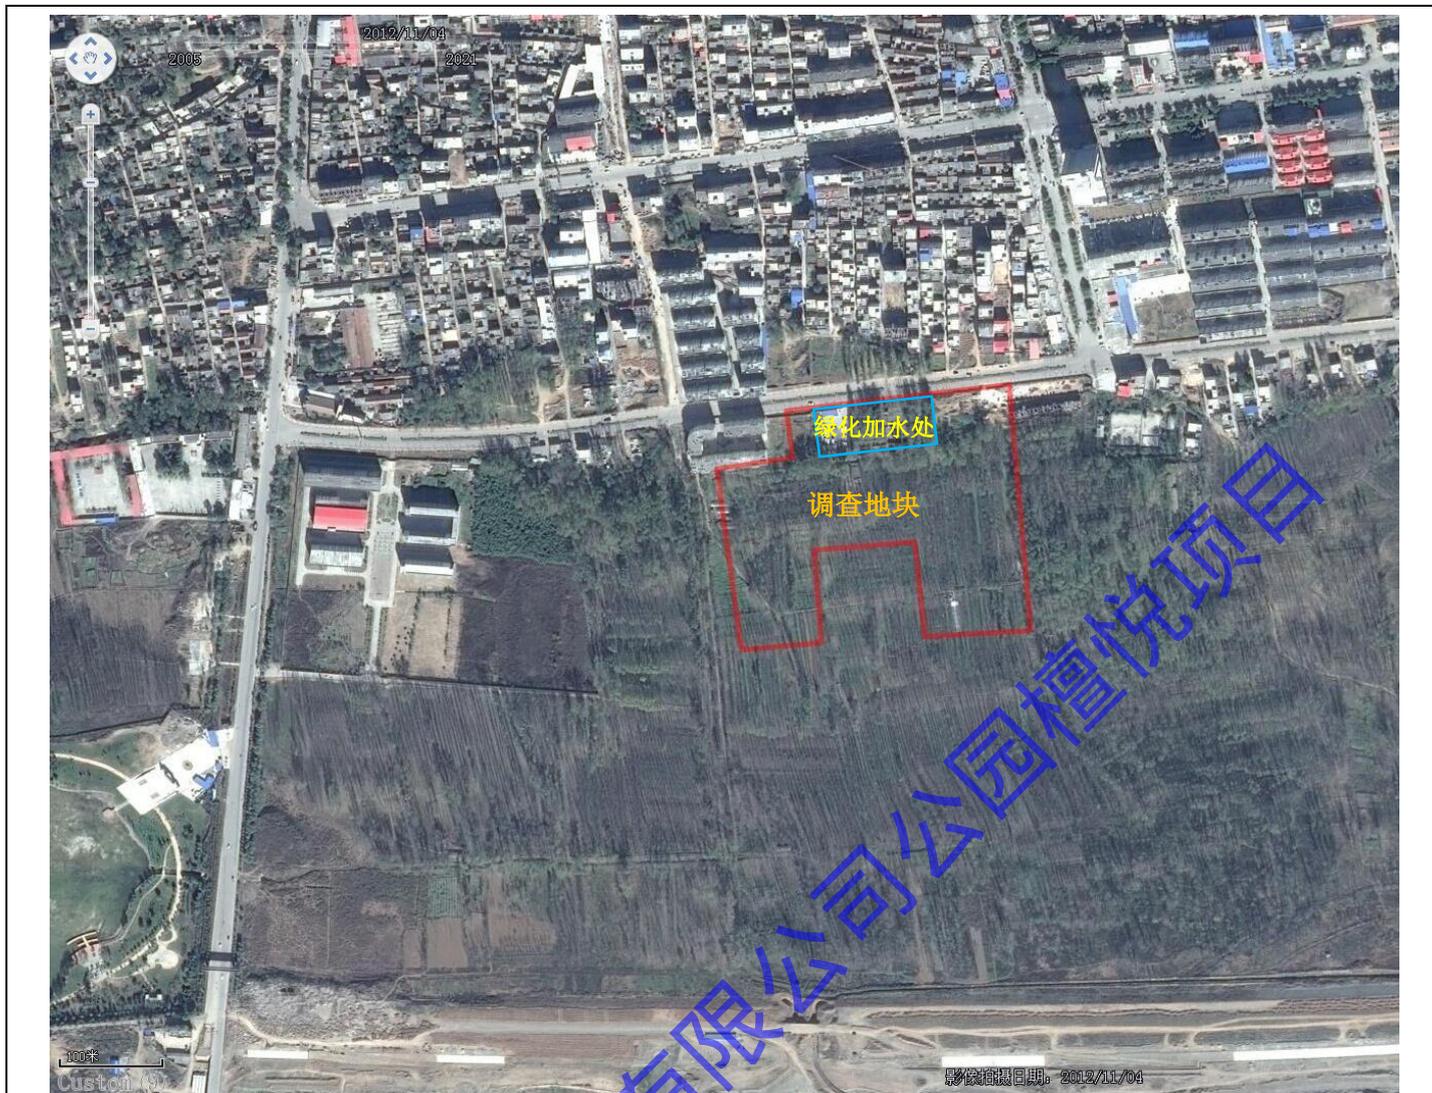
历史影像时间：
2012年11月4日

通过将2012年卫星地图历史图片与该历史图片对比分析，并结合人员访谈，在2005年~2012年11月4日时间段内，该地块为王东村耕地及林地，北侧靠近福宁大道中间为绿化加水处，不包含易燃易爆危险品及危险化学品，不存在生产性企业及其他可能产生污染的企业。

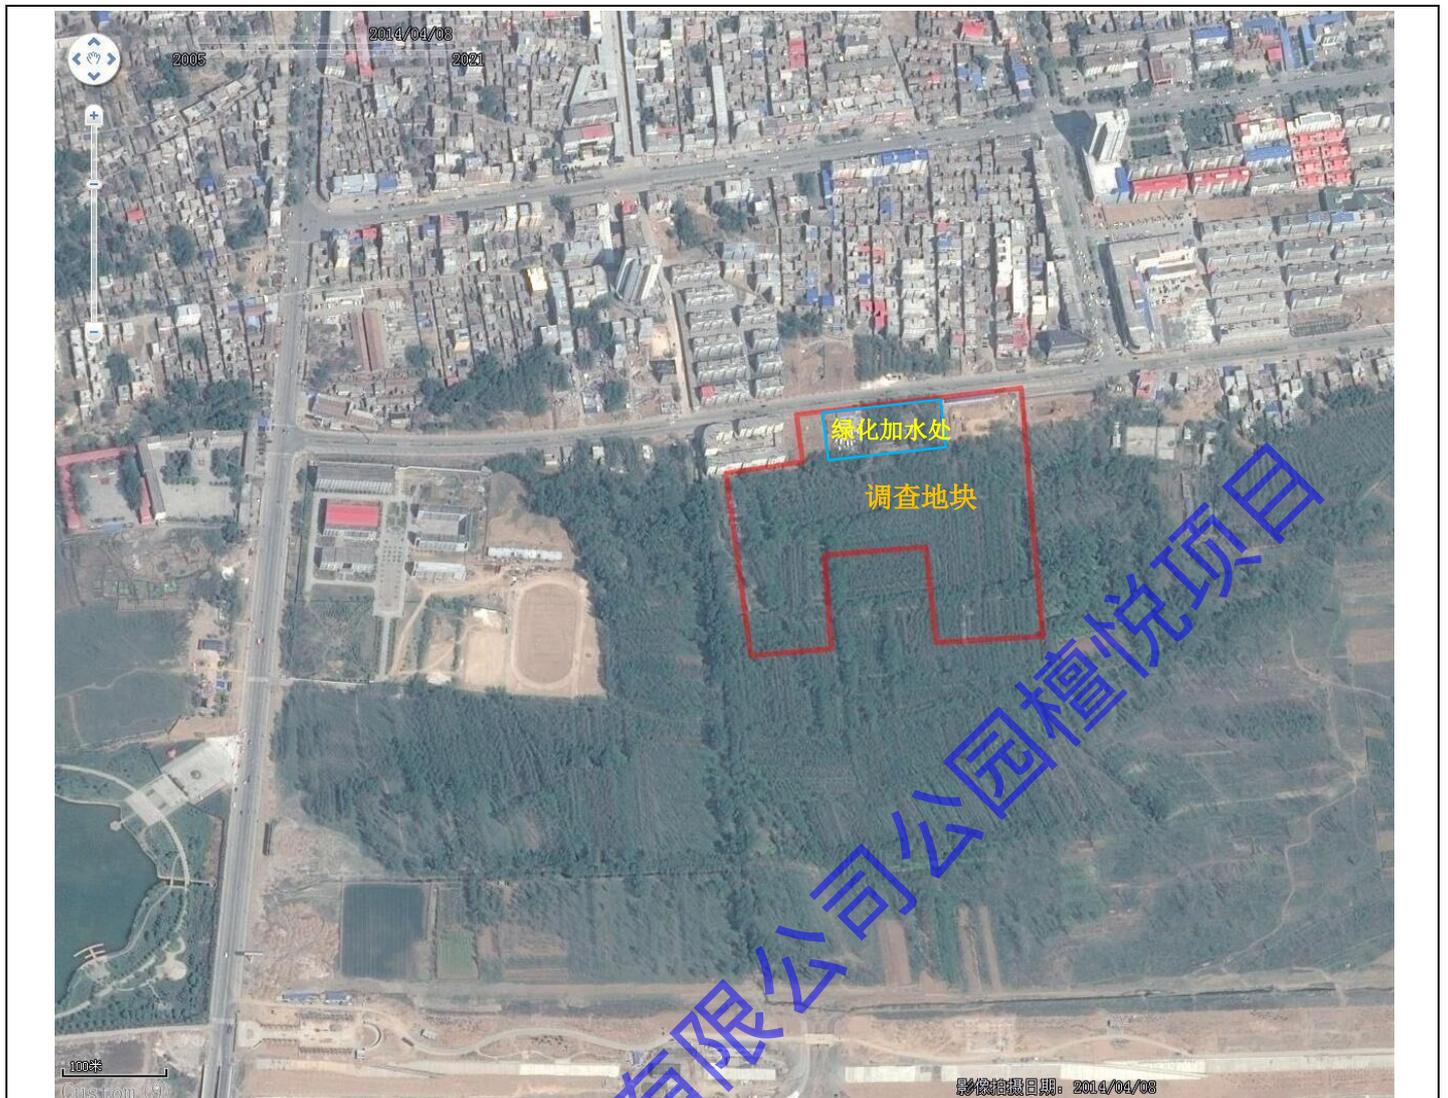
历史影像时间：
2014年04月08日

通过将2014年卫星地图历史图片与该历史图片对比分析，并结合人员访谈，在2012年~2014年4月3日时间段内，该地块为王东村耕地及林地，北侧靠近福宁大道中间为绿化加水处，不包含易燃易爆危险品及危险化学品，不存在生产性企业及其他可能产生污染的企业。

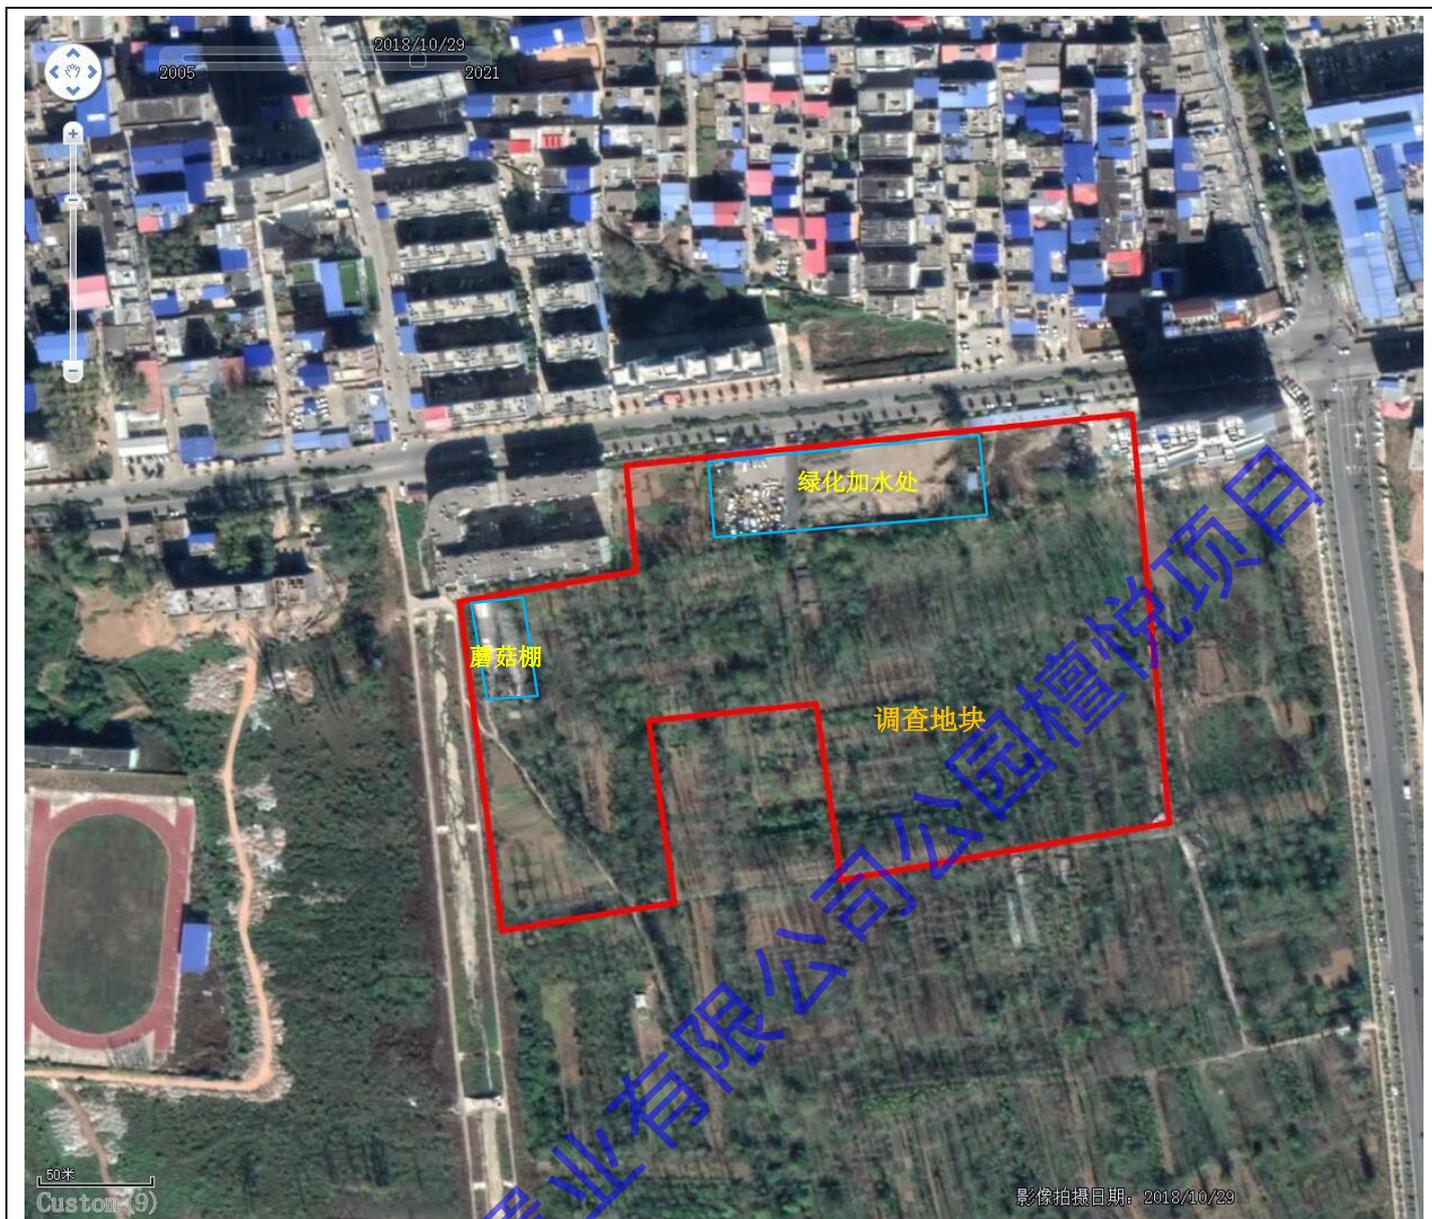
<p>历史影像时间： 2018年10月29日</p>	<p>通过将 2018 年卫星地图历史图片与该历史图片对比分析，并结合人员访谈，在 2014 年~2018 年 02 月 23 日时间段内，该地块为王东村耕地及林地，北侧靠近福宁路一侧有数户钢构房为绿化用水加水处，西北角为蘑菇养殖大棚及养殖户居住的房子，不存在生产性企业及其他可能产生污染的企业。</p>
--------------------------------	----------------------------------------------------------------------------------------------------------------------------------------------------------

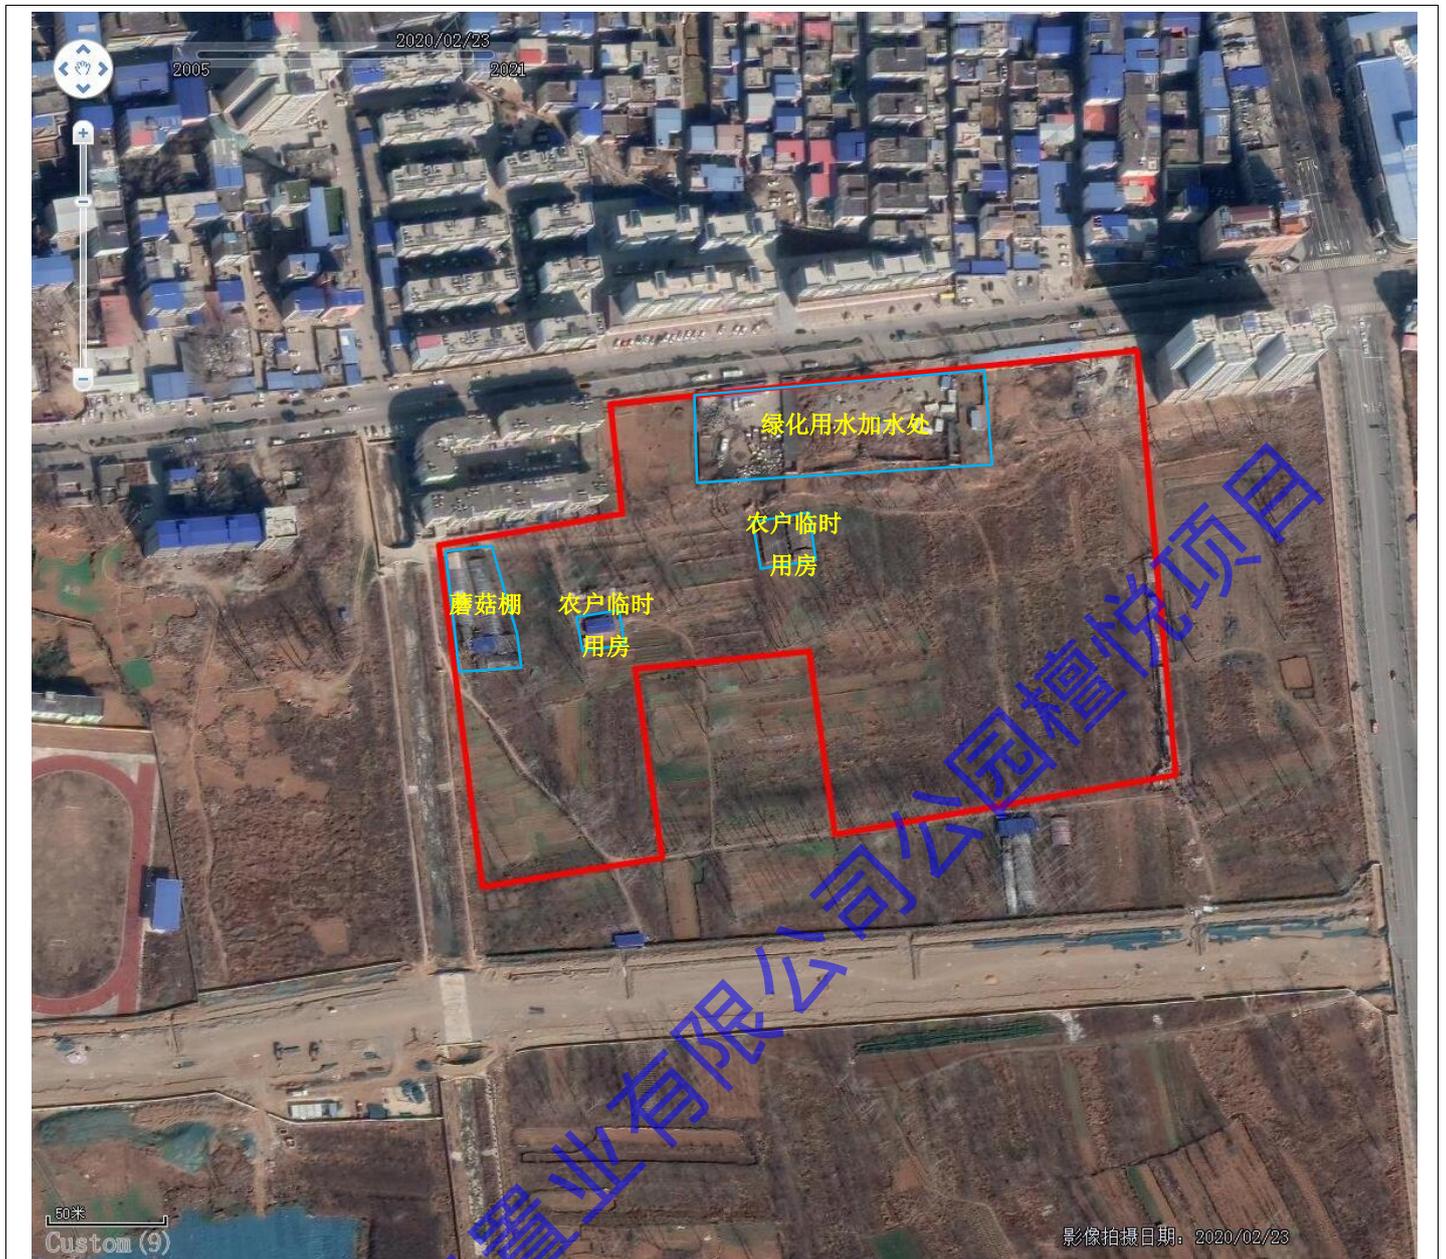
历史影像时间：2020年02月23日

通过将2020年卫星地图历史图片与该历史图片对比分析，并结合人员访谈，在2018年~2020年02月23日时间段内，该地块为王东村耕地及林地，靠近福宁路中间为绿化加水处用房，调查地块占地范围内西北角为蘑菇养殖大棚及养殖户居住的房子，蘑菇棚东侧种植有桃树，农户建设有彩钢房用于桃子成熟期的居住，不存放农药等危险化学品，不存在生产性企业及其他可能产生污染的企业。

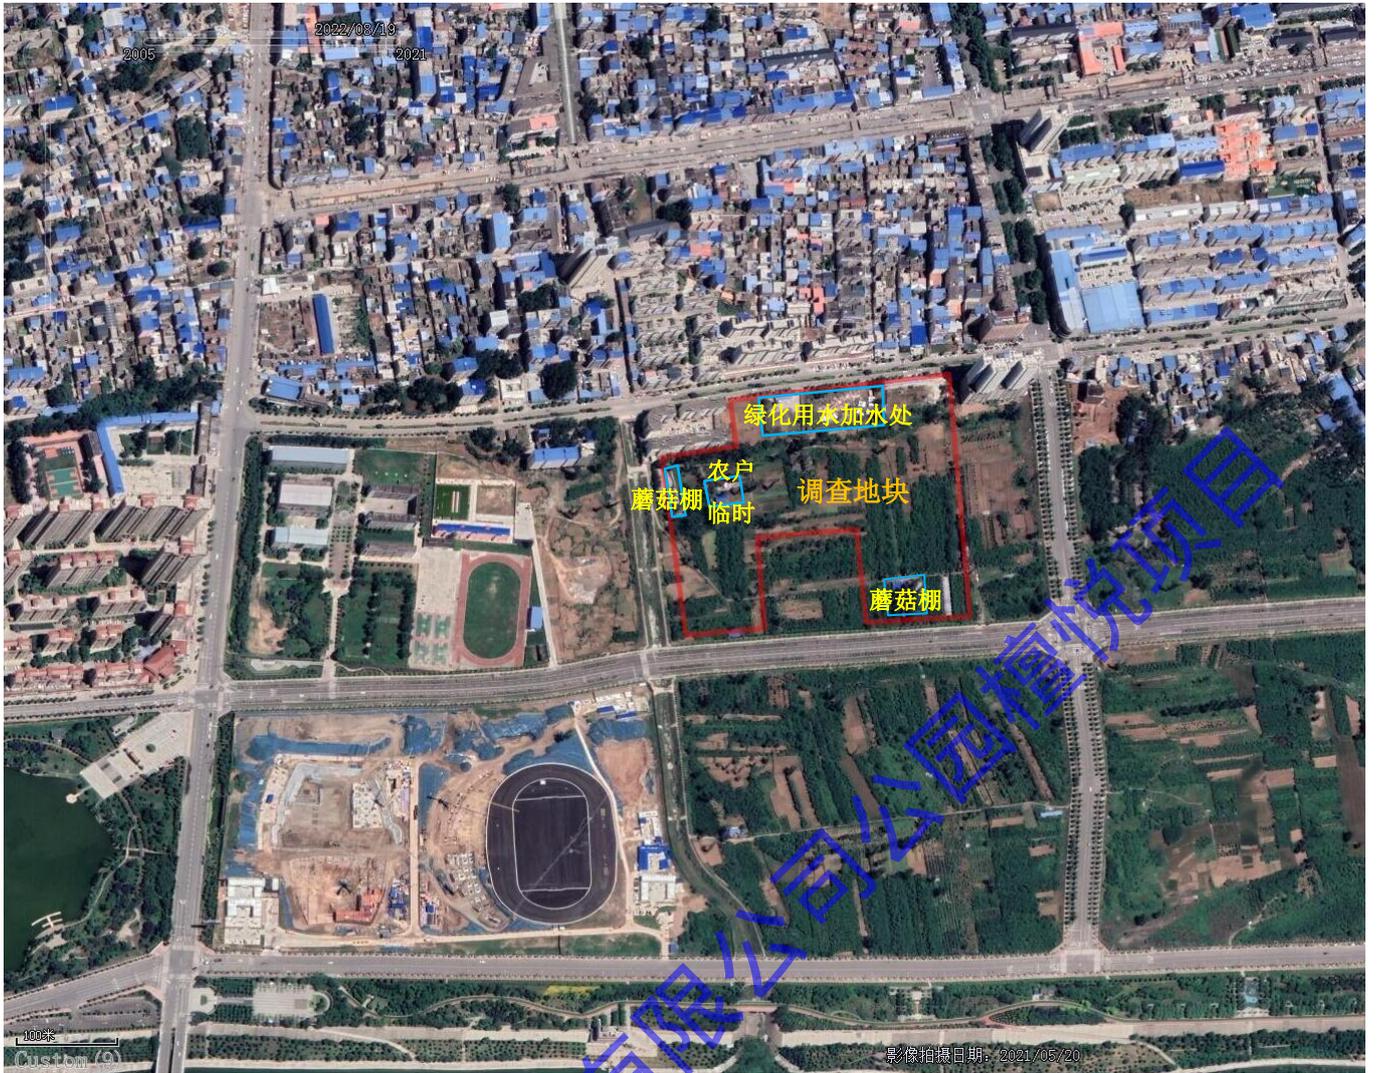
历史影像时间：
2021年05月20日

通过将2021年卫星地图历史图片与该历史图片对比分析，并结合人员访谈，在2020年~2021年05月20日时间段内，该地块为王东村耕地及林地，靠近福宁路中间为绿化加水处用房，调查地块占地范围内西北角为蘑菇养殖大棚及养殖户居住的房子，蘑菇棚东侧种植有桃树，农户建设有彩钢房用于桃子成熟期的居住，东南角为蘑菇养殖大棚及养殖户居住的房子，不存放农药等危险化学品，2021年09月09日该地块出售给洛阳市闽元置业有限公司，2022年4月18日洛阳市闽元置业有限公司取得建设用地划许可证，以居住用地开发，目前已开工建设，不存在生产性企业及其他可能产生污染的企业。

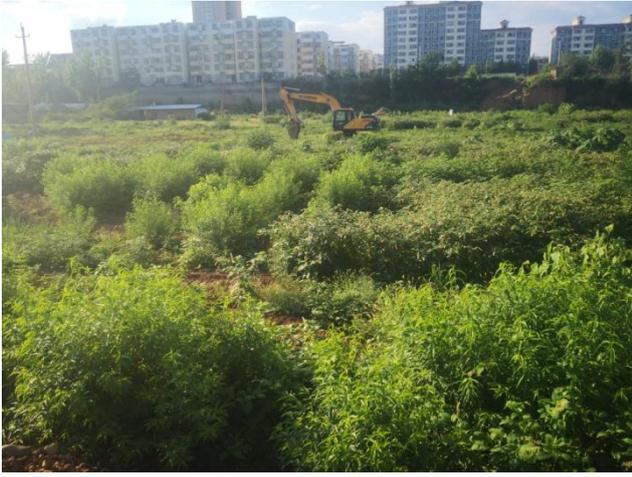
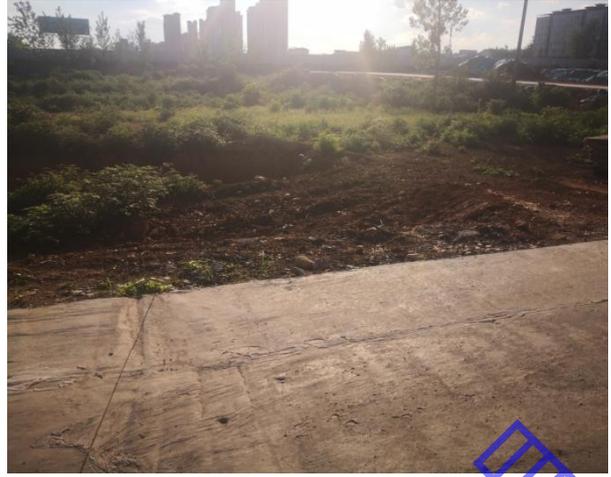
地块现场照片

调查地块内现状为空地，我公司调查人员实地踏勘时，占地范围中部种植有桃树、西北角有一处蘑菇大棚，种植户在桃树外搭建有钢结构房用于桃子成熟期居住，靠近福宁大道一侧占地范围内北侧为绿化加水处，目前部分已拆迁，东南角有一处蘑菇大棚。经现场踏勘和走访调查，现状地块内无工业企业等排放有毒有害物质的污染源。

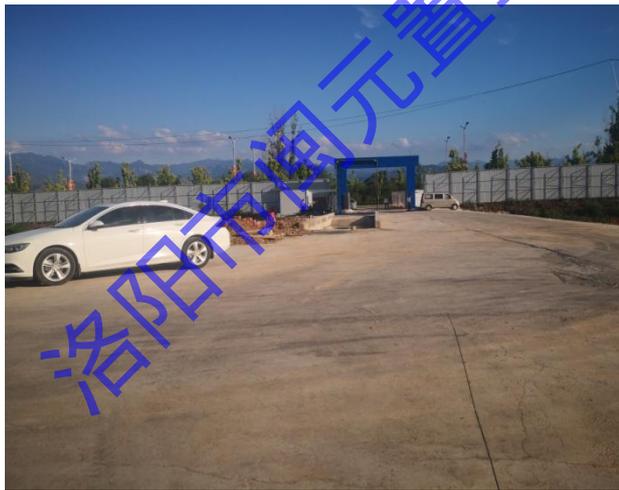
地块南侧为空地及正在施工的公共停车场及正在施工的公共停车场

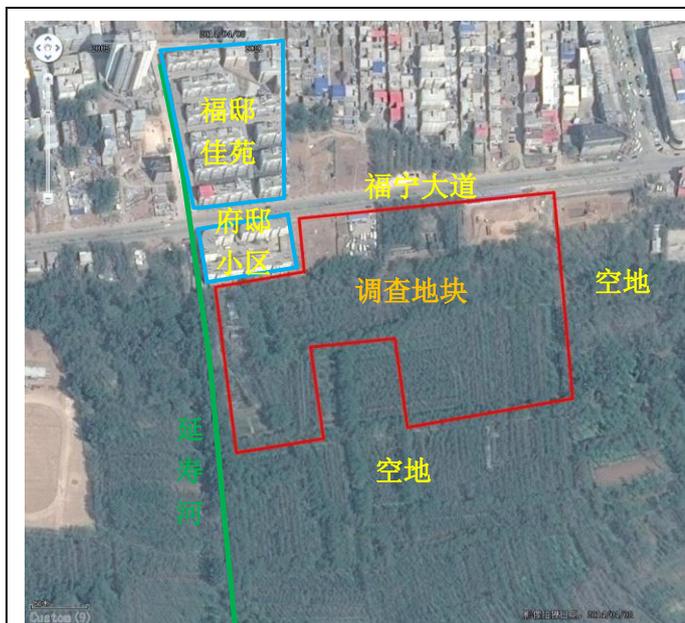
2020年02月23日历史影像

根据调查地块东侧为空地，东北角为河洛华府；西侧为延寿河；南侧为空地，空地南侧为政宁路；北侧为福宁大道，隔路为福邸佳苑和福宁小区，在此之前为耕地，该地块历史时期不存在可能产生污染的企业。
